Artikel 381114-29

2-DIN Radioblende Ford Ecosport(JK8) 02/2014-10/2017

Item 381114-29

2-DIN facia plate Ford Ecosport(JK8) 02/2014-10/2017

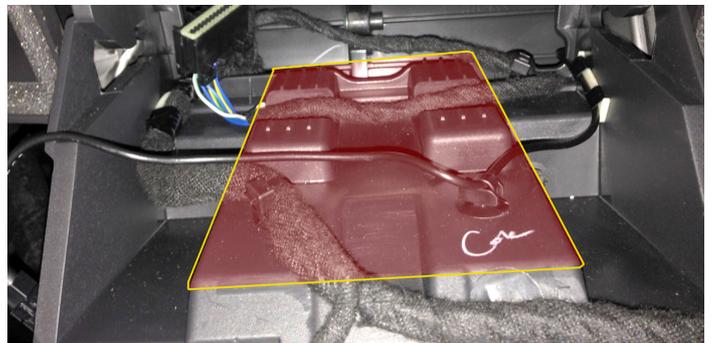
Gekennzeichnete Fläche im Radioschacht entfernen

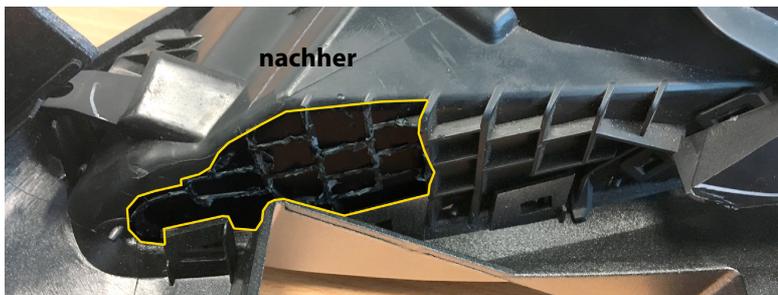
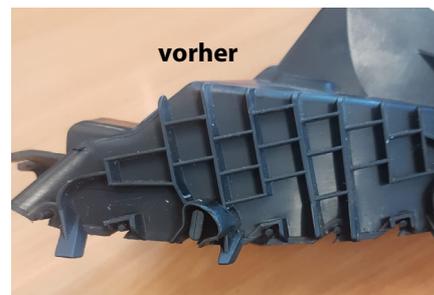
Beide Lüftungsdüsen entsprechend der Bilder bearbeiten

gekennzeichnete Fläche planen

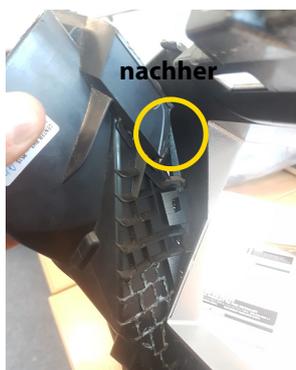
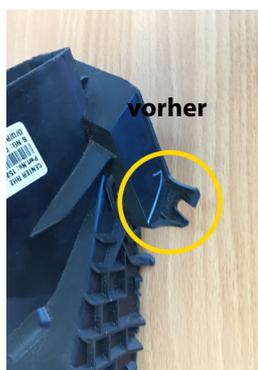
Schraubclip entfernen

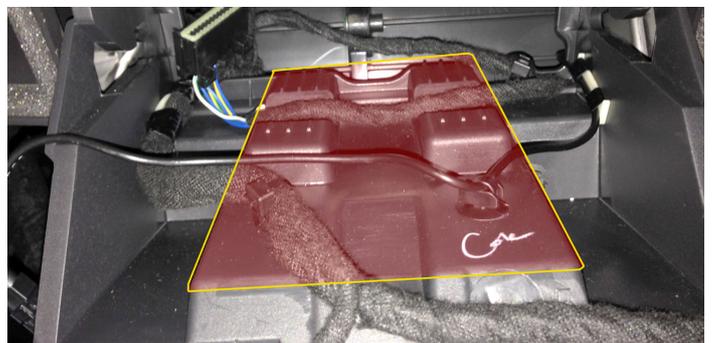
Remove the labelled area in the radio slot

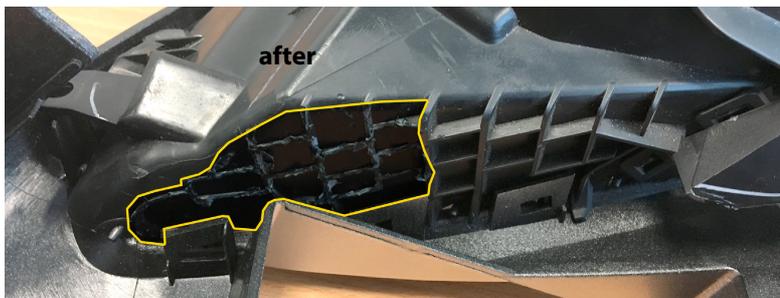
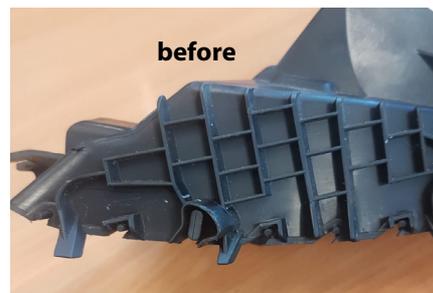
Adjust both air vents according to the pictures

Plan the labelled area

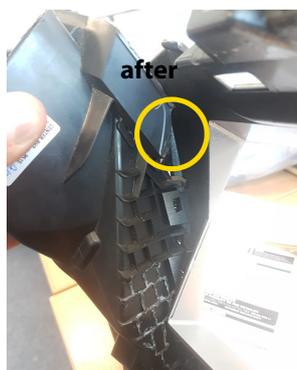
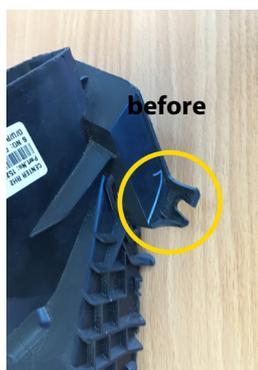
Remove screw clip
